## INFORME DE PATOLOGÍAS

**EDIFICIO VICTORIA**

DIRECCIÓN: PLAÇA DE L'ESTACIÓ N°1 Y N°2 - GANDIA

ARQUITECTO

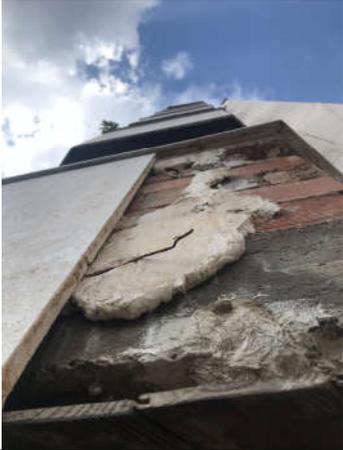
<b>Foto 01:</b> Daños en aplacado de fachada	<b>Foto 02:</b> Daños en aplacado de fachada

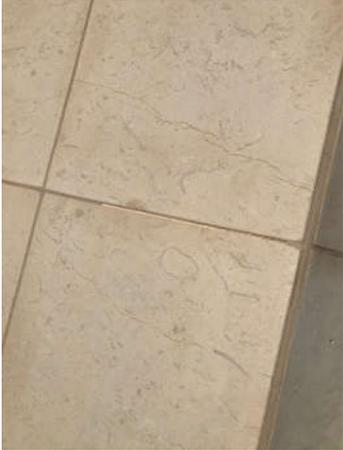
<b>Foto 03:</b> Daños en aplacado de fachada	<b>Foto 04:</b> Daños en aplacado de fachada

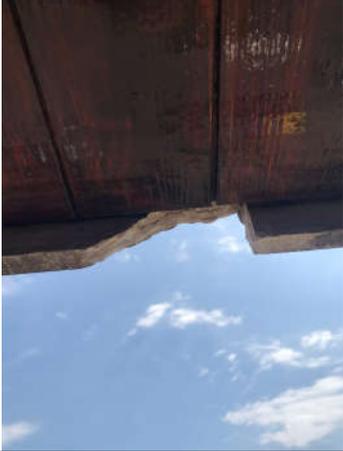
<b>Foto 05:</b> Daños en aplacado de fachada	<b>Foto 06:</b> Daños en aplacado de fachada

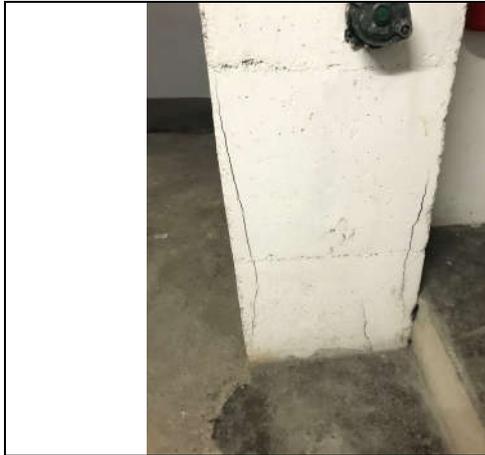
Foto 07: Fisura en pilar

- La causa de la fisuración de los pilares es la corrosión de los elementos metálicos que conforman los elementos estructurales de hormigón armado. Esta patología se ve agravada por la presencia de un **ambiente agresivo: ambiente marino**, quedando expuesto tanto el edificio como su estructura a la acción de la sal contenida en el aire, agravado por posibles **problemas de impermeabilización** en zonas de fachada o interiores cercanas a los balcones de las viviendas o por la humedad de capilaridad en zonas de sótanos.
- Además, esta patología se ve agravada por **recubrimientos de hormigón de las armaduras inferiores a la profundidad de carbonatación**. Por tanto, la profundidad de carbonatación será mayor que el recubrimiento, destruyendo la protección pasivante de las armaduras y favoreciendo los procesos corrosivos en las mismas.

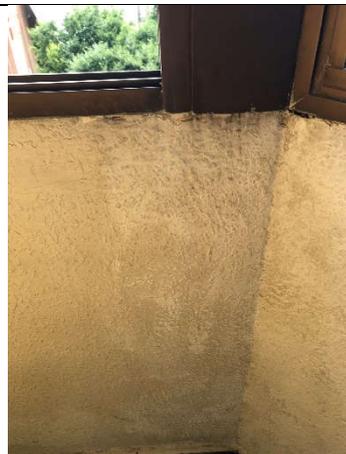
**Foto 18:** Filtración de agua en interior

- La principal causa de las filtraciones de agua en el interior del edificio son **las fisuras recurrentes en el aplacado de fachada**. La fisuración del aplacado de fachada favorece la entrada de agua a través de las piezas hasta alcanzar la cara interior del cerramiento, produciendo en el interior de las viviendas manchas de humedad, desconchados de pintura y revestimiento.

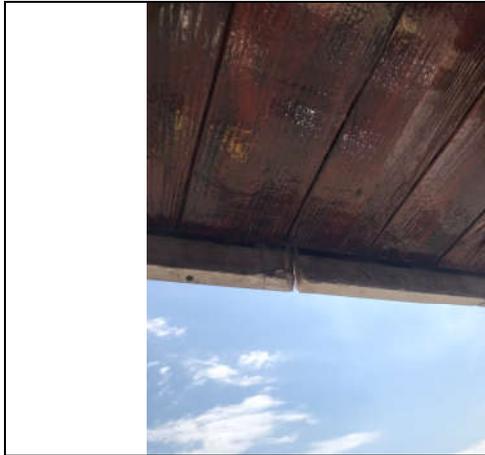
**Foto 19:** Daños en falso techo de balcones

- **Humedades** localizadas en la cara inferior de los techos debido al fallo en el sistema de **impermeabilización de las terrazas, como se ha comprobado en las catas de suelo de balcones**. Las filtraciones de agua favorecen el proceso de corrosión y derivando en patologías estructurales.
-

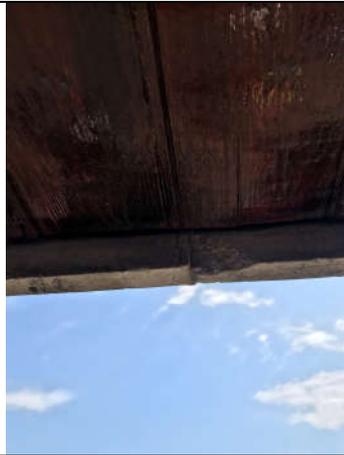
**Foto 20:** Daños en falso techo de balcones

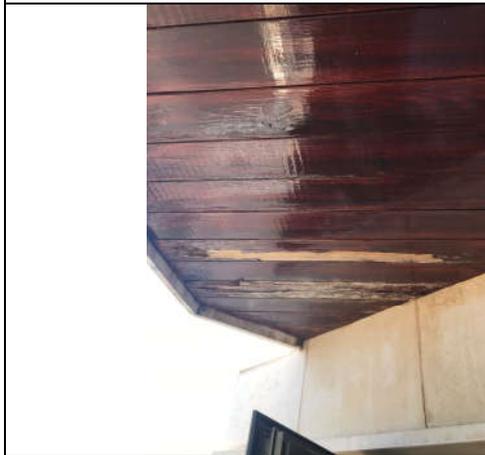
**Foto 21:** Daños en falso techo de balcones

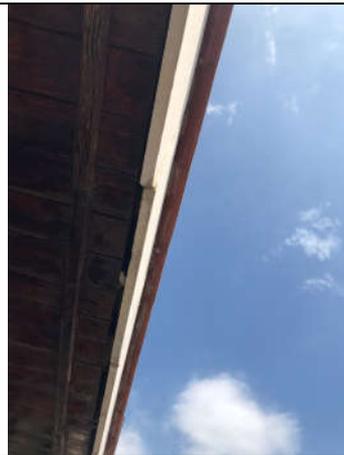
**Foto 22:** Daños en falso techo de balcones

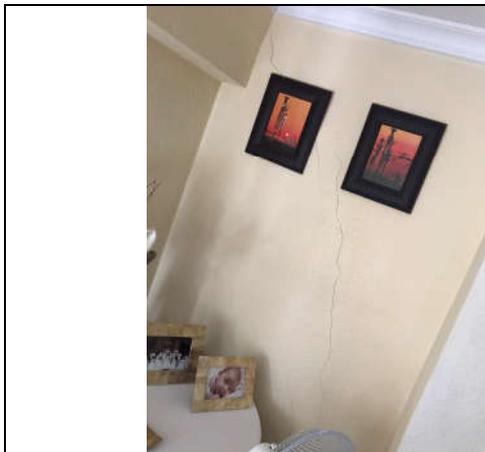
**Foto 23:** Fisuras en revestimiento interior

- **Flecha en voladizo** de parte del edificio, que produce fisuras en el cerramiento de fachada.
  - Los voladizos con carga lineal en punta, provocan deformaciones por flecha que se transmiten al propio cerramiento con fisuras horizontales o a los tabiques perpendiculares al mismo con siuras aproximadamente de 45 grados, desde el exterior al interior.
  - Dichas patologías no suponen necesidad de rehabilitación si están estabilizadas, por ello se propone una revisión periódica del ancho de fisuras, mediante la instalación de fisurómetros.

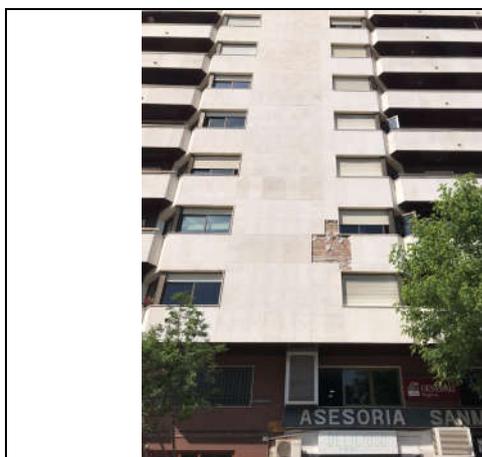
→ Se observa un peligro de desprendimiento y se procede a la retirada del aplacado. Se observa que el canto de forjado presenta fisuras y se procede a la comprobación del armado el cual presenta corrosión. Este proceso de corrosión provoca un aumento del volumen, el cual acaba por fisurar y romper la capa de hormigón que las cubre. Peligro por desprendimientos a la vía pública. **Afección estructural.**

**Foto 29:** Fisura en canto de forjado

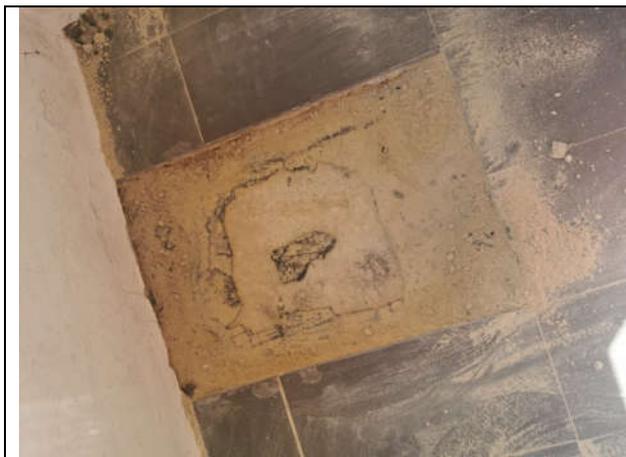
→ Se observan que los techos de los balcones se encuentran deteriorados y se decide comprobar la impermeabilización existente. Se levanta una pieza de pavimento y se observa que la impermeabilización actual no garantiza la estanqueidad facilitando la corrosión de los elementos estructurales, encontrándose cuarteada y en mal estado de conservación.

**Foto 33:** Cata en solería de terrazas y daños de lámina de impermeabilización

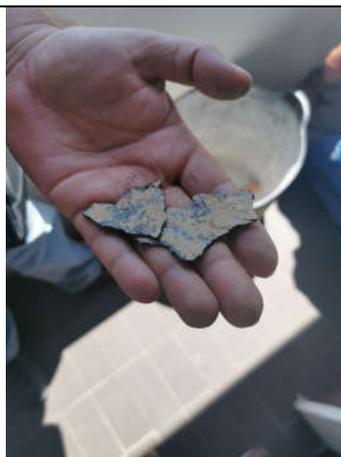
**Foto 34:** Restps de impermeabilización cuarteada

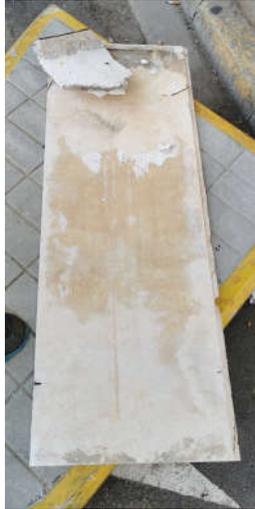
4.**La corrosión de elementos estructurales**, que ocasionan la fisuración del revestimiento de aplacado. La corrosión de los elementos metálicos presentes en las estructuras produce un aumento de volumen y por consiguiente la fisuración del revestimiento exterior, por el empuje del canto de forjado a la pieza de aplacado.

**Foto 37:** Pieza retirada con canto de forjado de homigón adherido a la pieza de aplacado.

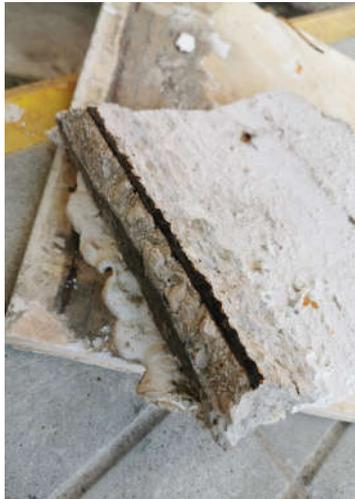
**Foto 39:** Restos de la corrosión del armado en el canto de forjado adherido a la pieza de aplacado de fachada.

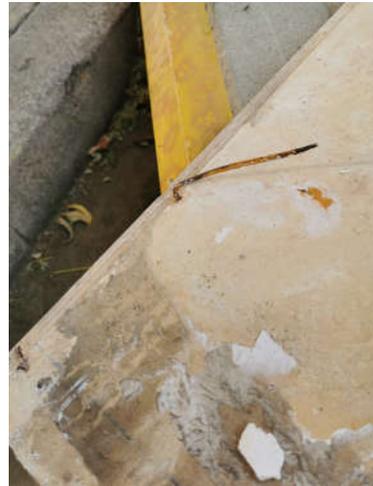
3.**Los anclajes se limitan a 2 garras** en su parte superior, formadas por **2 alambres que se han corroído**, provocando daños en la propia pieza de aplacado.

**Foto 40:** Garra de anclaje en la pieza cortada por la corrosión de la propia garra.

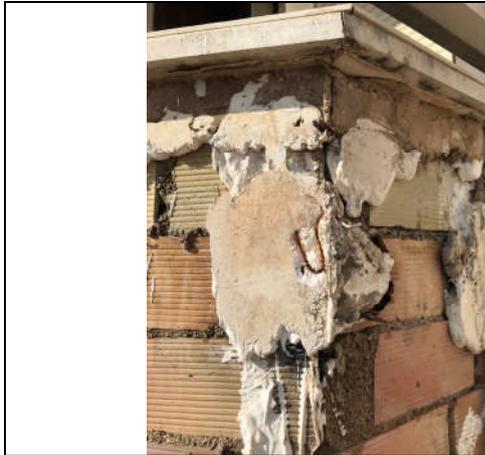
**Foto 41:** Pelladas de cola de adherencia del aplacado.

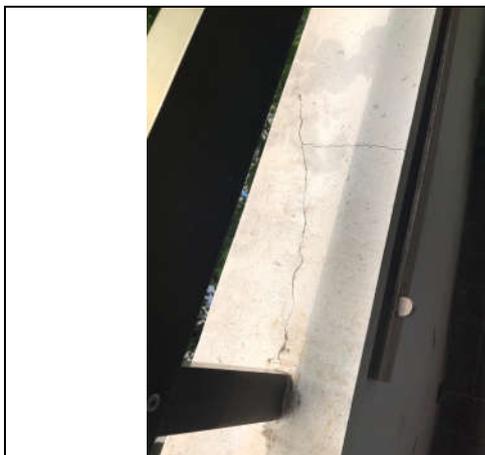
- El principal motivo de la fisuración de las piezas de remate es el deterioro por la exposición al clima exterior y movimientos diferenciales entre el soporte y la propia pieza, incluso por falta de posibilidad de dilatación entre piezas del mismo material. Esta patología supone un riesgo alto ya que pueden producirse desprendimientos de cascotes.
- También se observan daños en las proximidades de los empotramientos de la barandilla en el antepecho de los balcones donde se producen distintos comportamientos de los materiales constructivos que generan las fisuras.

**Foto 45:** Fisura en pieza de remate - balcón

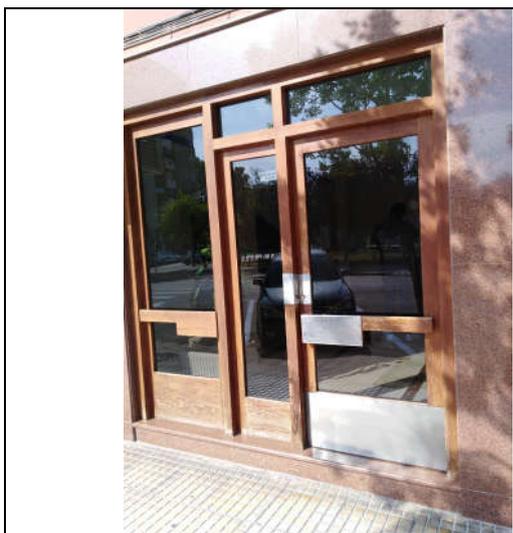
**Foto 55:** Acceso zaguán con escalón Esc.1.

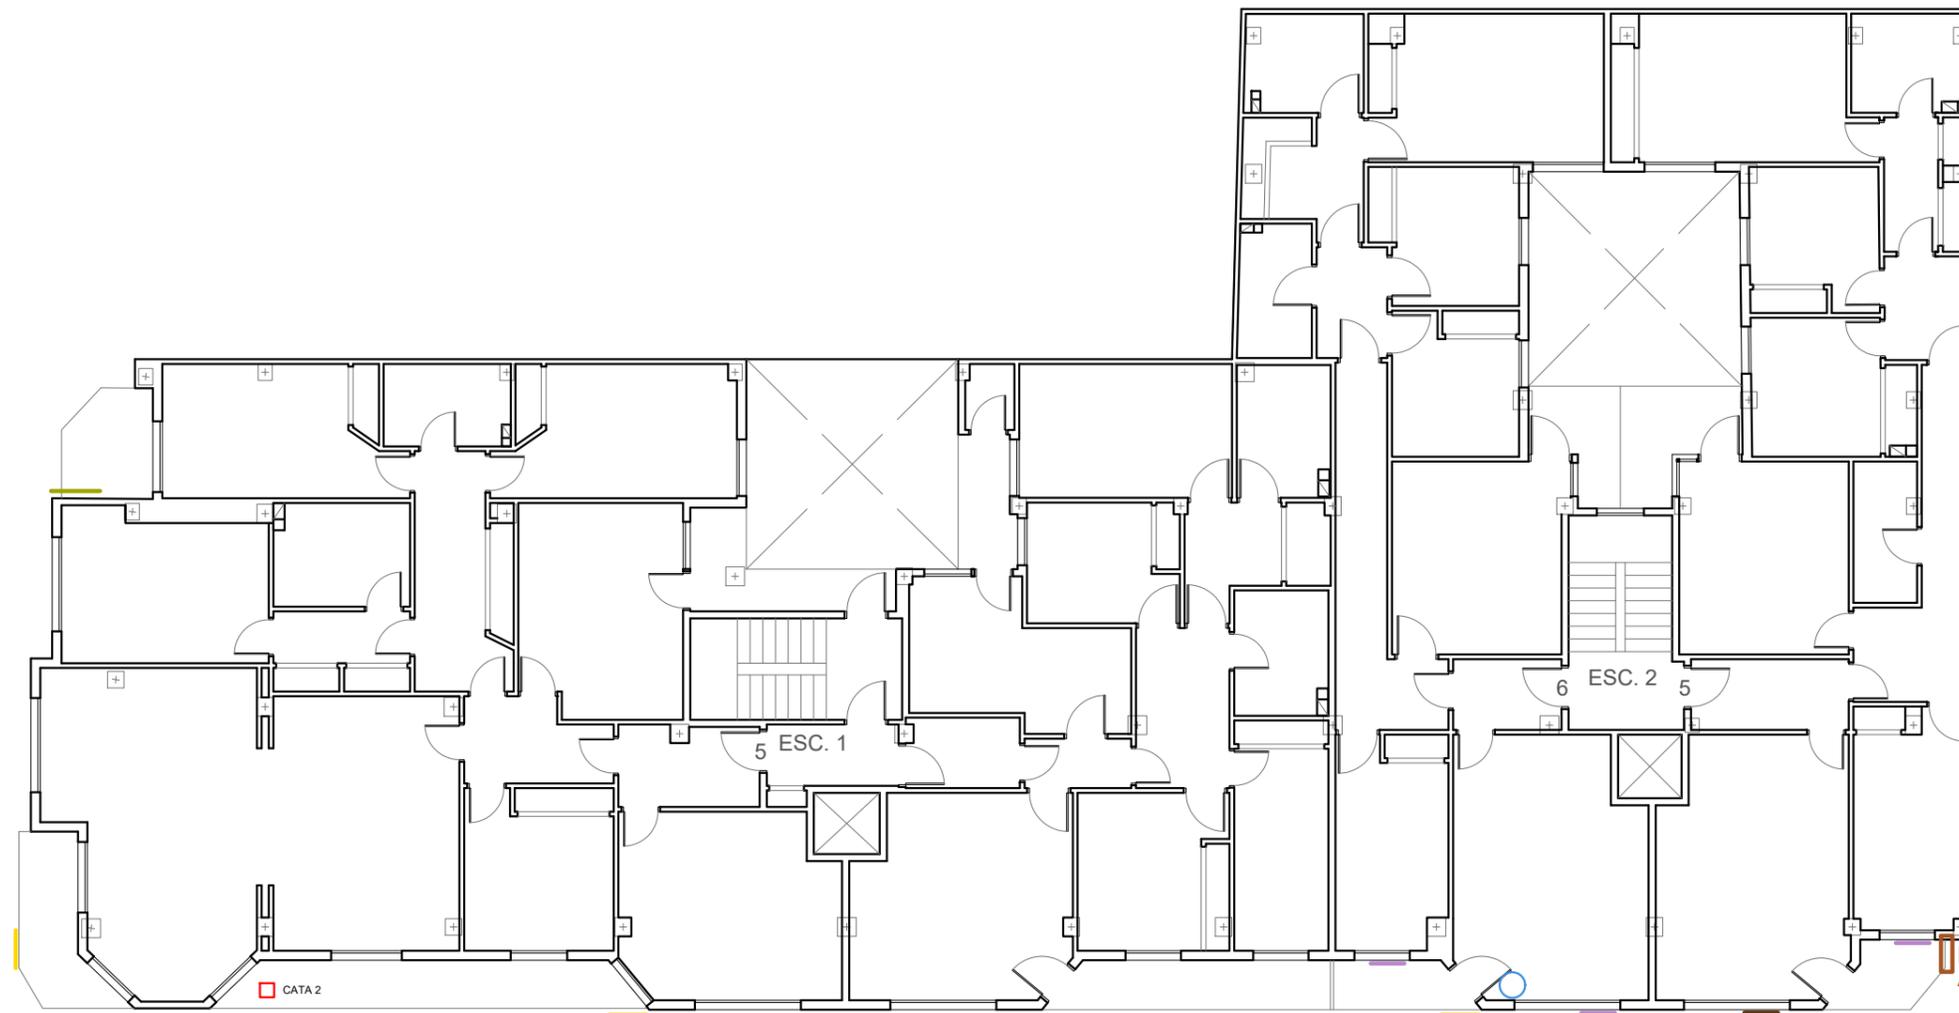
PELIGRO DESPRENDIMIENTO  
APLACADO FACHADA

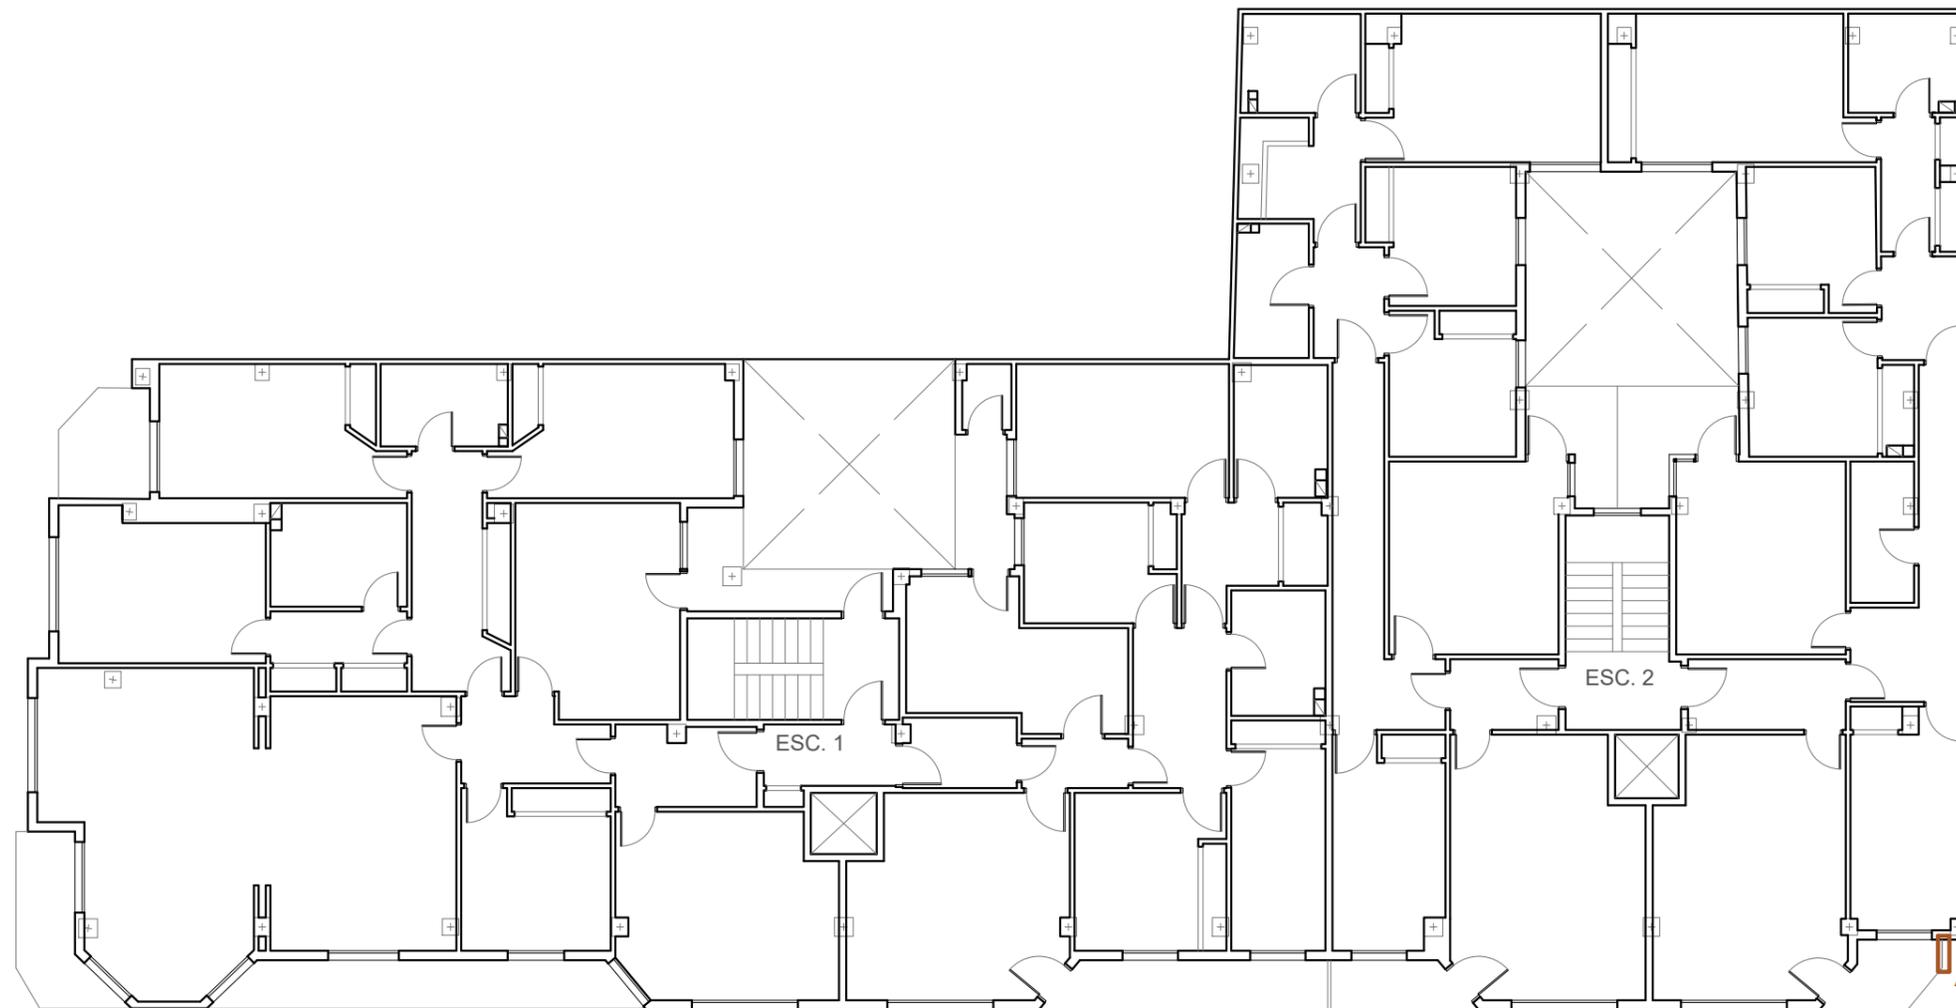
DESPRENDIMIENTO  
APLICADO FACHADA
