## INFORME DE PATOLOGÍAS

**EDIFICIO VICTORIA**

DIRECCIÓN: PLAÇA DE L'ESTACIÓ N°1 Y N°2 - GANDIA

ARQUITECTO

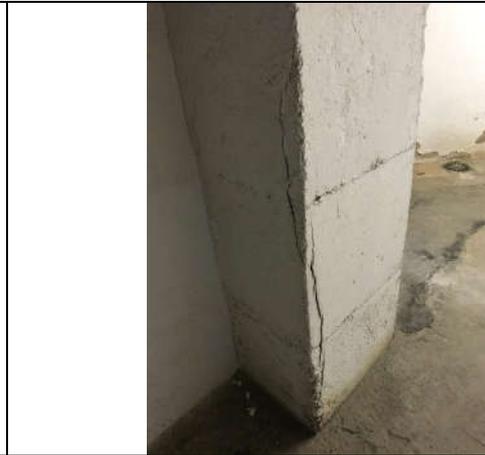
Foto 08: Fisura en pilar

- La causa de la fisuración de los pilares es la corrosión de los elementos metálicos que conforman los elementos estructurales de hormigón armado. Esta patología se ve agravada por la presencia de un **ambiente agresivo: ambiente marino**, quedando expuesto tanto el edificio como su estructura a la acción de la sal contenida en el aire, agravado por posibles **problemas de impermeabilización** en zonas de fachada o interiores cercanas a los balcones de las viviendas o por la humedad de capilaridad en zonas de sótanos.
- Además, esta patología se ve agravada por **recubrimientos de hormigón de las armaduras inferiores a la profundidad de carbonatación**. Por tanto, la profundidad de carbonatación será mayor que el recubrimiento, destruyendo la protección pasivante de las armaduras y favoreciendo los procesos corrosivos en las mismas.

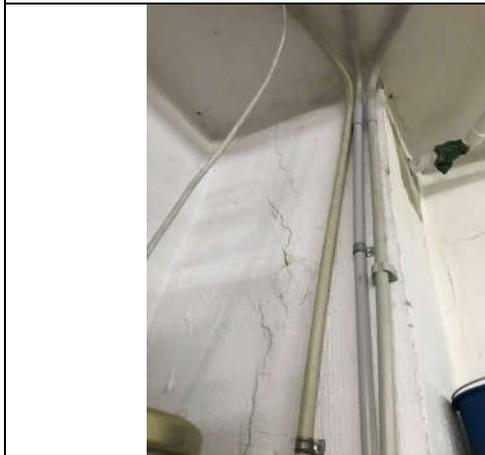
Foto 09: Fisura en pilar

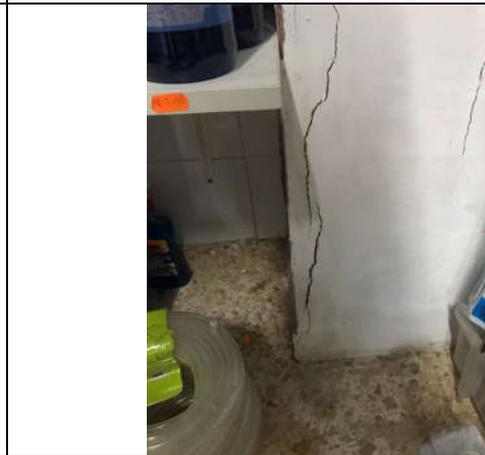
Foto 10: Fisura en pilar

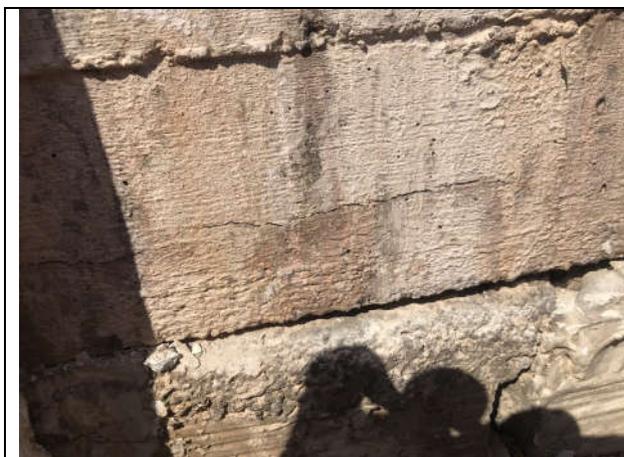
Foto 11: Fisura en canto de forjado

- La causa de la fisuración de los pilares es la oxidación de los elementos metálicos que conforman los elementos estructurales de hormigón armado. Esta patología se ve agravada por la presencia de un **ambiente agresivo: ambiente marino**, quedando expuesto tanto el edificio como su estructura a la acción de la sal contenida en el aire, agravado por posibles **problemas de impermeabilización** en zonas de fachada o interiores cercanas a los balcones de las viviendas.
- Además, esta patología se ve agravada por **recubrimientos de hormigón de las armaduras inferiores a la profundidad de carbonatación**. Por tanto, la profundidad de carbonatación será mayor que el recubrimiento, destruyendo la protección y favoreciendo los procesos corrosivos.

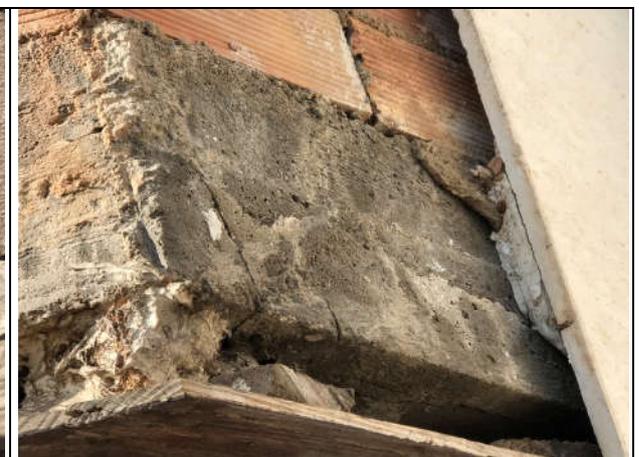
Foto 12: Fisura en canto de forjado

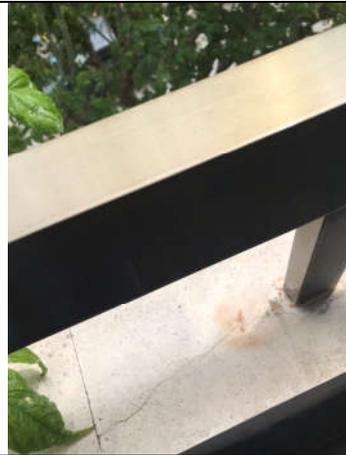
**Foto 14:** Fisura en piezas de remate

- El principal motivo de la fisuración de las piezas de remate es el deterioro por la exposición al clima exterior y movimientos diferenciales entre el soporte y la propia pieza, incluso por falta de posibilidad de dilatación entre piezas del mismo material. Esta patología supone un riesgo alto ya que pueden producirse desprendimientos de cascotes.
- También se observan daños en las proximidades de los empotramientos de la barandilla en el antepecho de los balcones donde se producen distintos comportamientos de los materiales constructivos que generan las fisuras.

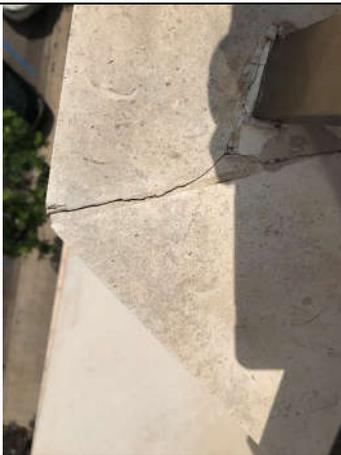
**Foto 15:** Fisura en piezas de remate

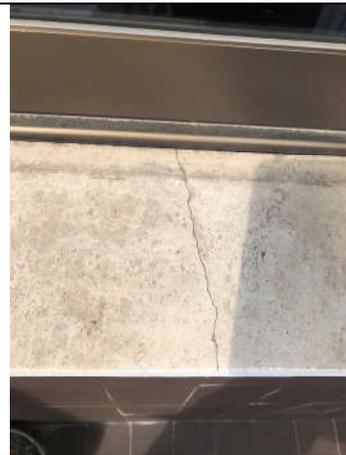
**Foto 16:** Fisura en piezas de remate

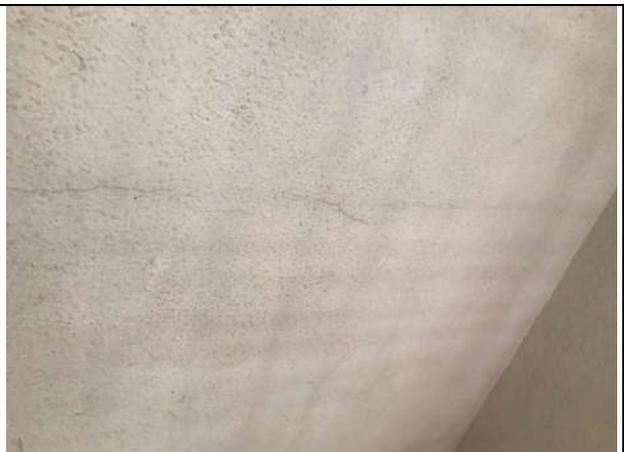
**Foto 24:** Fisuras en revestimiento interior

- **Flecha en voladizo** de parte del edificio, que produce fisuras en el cerramiento de fachada.
  - Los voladizos con carga lineal en punta, provocan deformaciones por flecha que se transmiten al propio cerramiento con fisuras horizontales o a los tabiques perpendiculares al mismo con siuras aproximadamente de 45 grados, desde el exterior al interior.
  - Dichas patologías no suponen necesidad de rehabilitación si están estabilizadas, por ello se propone una revisión periódica del ancho de fisuras, mediante la instalación de fisurómetros.

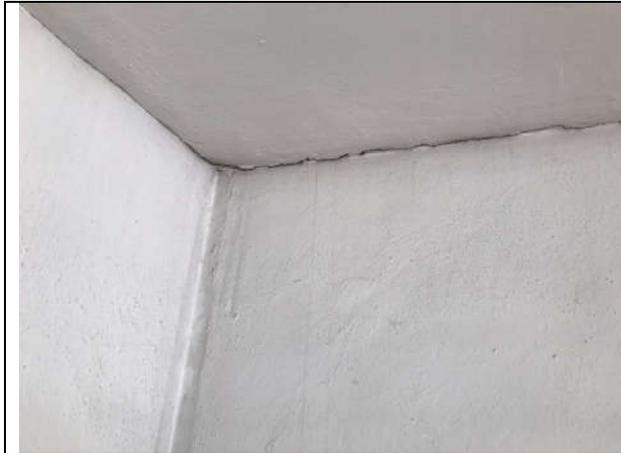
**Foto 25:** Fisuras en encuentros elementos constructivos

- **Fisuras en encuentros de elementos**, causadas por los distintos materiales constructivos.
  - Encuentro de pilar con tabiquería. Se producen por movimientos diferenciales del edificio, en concreto entre elementos estructurales y de cerramientos o entre distintos elementos con cambios de dirección o plano, son patologías que no afectan a la estabilidad estructural por lo que no proponemos reparaciones urgentes.

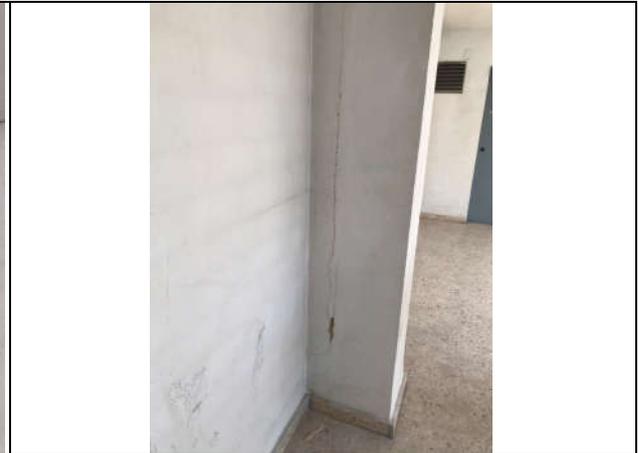
**Foto 26:** Fisuras en encuentros elementos constructivos

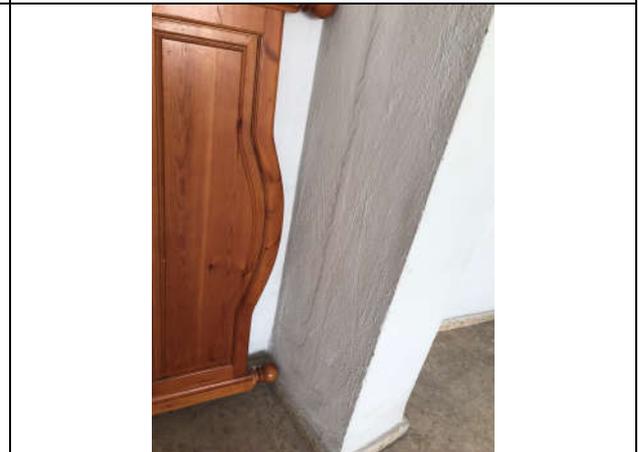
**Foto 28A:** Fisuras en encuentros elementos constructivos

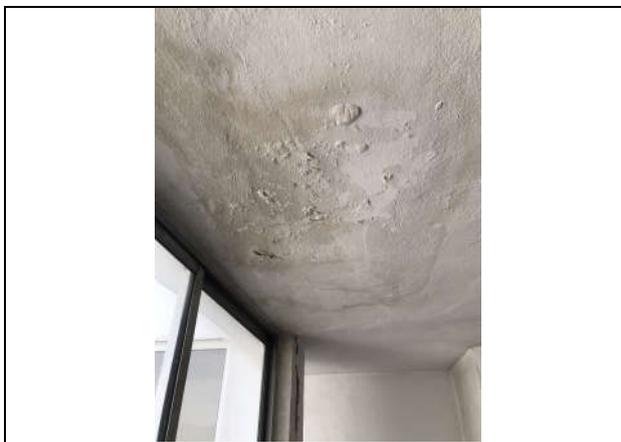
**Foto 28B:** Humedad en trastero de cubierta

Se ha revisado la cubierta, observando que no se ha realizado mantenimiento de la impermeabilización de la cubierta de Iso trasteros, en la que se aprecian patologías de deterioro, por lo que se debe rehabilitar.

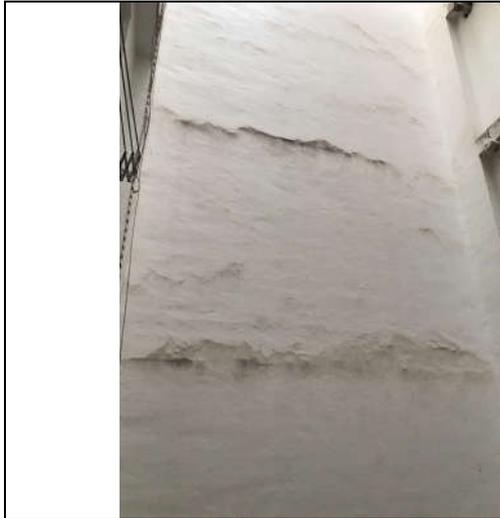
**Foto 28D:** Patologías en revestimientos de patios

- Los patios de luces presentan una degradación importante de sus revestimientos de pinturas, además de posibles fisuraciones que podrían afectar a revestimientos o a cantos de forjado. No se ha tenido acceso a realizar catas en dichas zonas por la complejidad de montaje de andamios, se deberá realizar revisión durante la ejecución de obras para determinar si se ha de ampliar la intervención de revestimientos de pintura a revestimientos de morteros o a elementos estructurales.

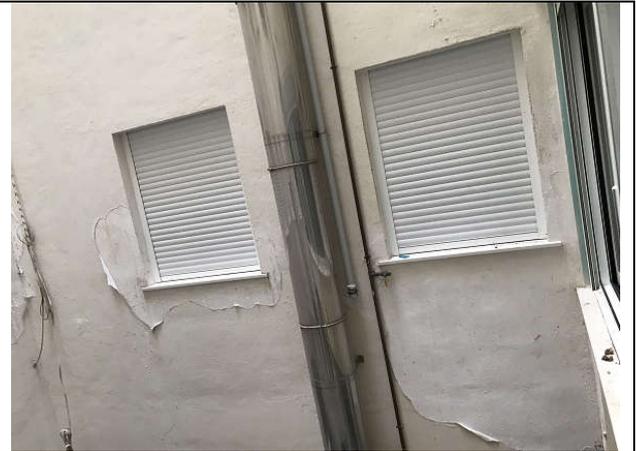
**Foto 28E:** Patologías en revestimientos de patios

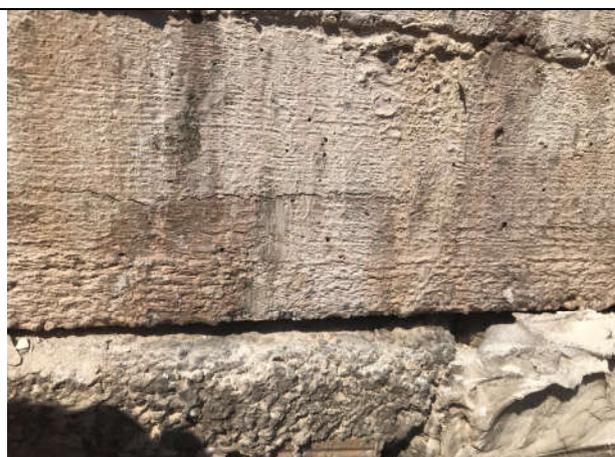
→ Se observa un peligro de desprendimiento y se procede a la retirada del aplacado. Se observa que el canto de forjado presenta fisuras y se procede a la comprobación del armado el cual presenta corrosión. Este proceso de corrosión provoca un aumento del volumen, el cual acaba por fisurar y romper la capa de hormigón que las cubre. Peligro por desprendimientos a la vía pública. **Afección estructural.**

**Foto 30:** Fisura en canto de forjado

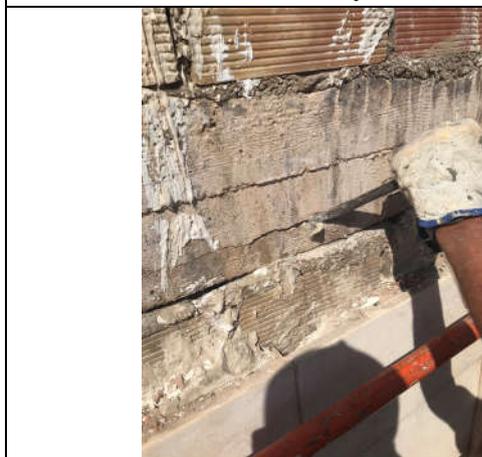
**Foto 31:** Fisura en canto de forjado

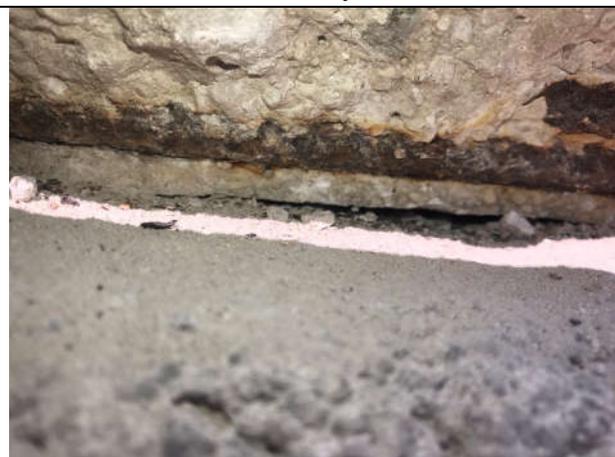
**Foto 32:** Fisura en canto de forjado

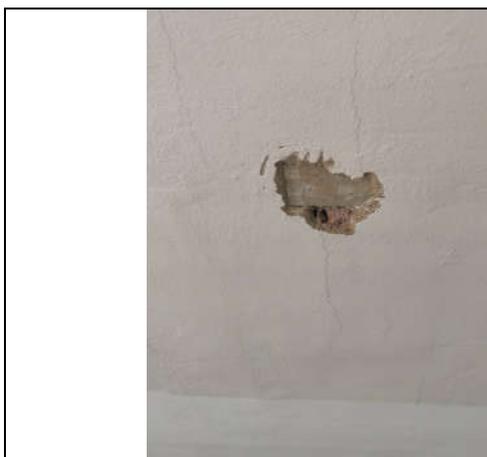
→ Observamos fisuración en el techo y se comprueba si existe afección del elemento estructural. Se procede a la eliminación del revestimiento observando que la fisura NO afecta a la vigueta. **Sin afección estructural.**

**Foto 35:** Fisura en canto de forjado

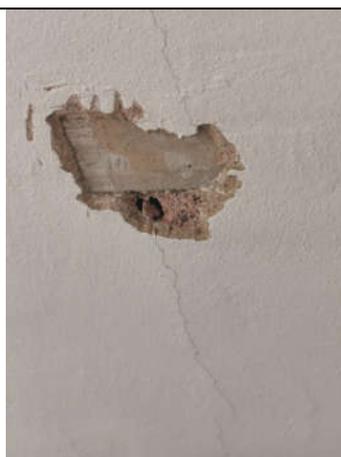
**Foto 36:** Fisura en canto de forjado

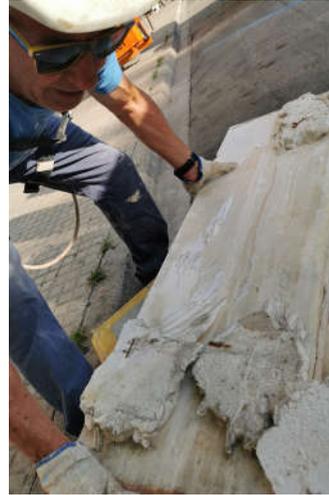
4.**La corrosión de elementos estructurales**, que ocasionan la fisuración del revestimiento de aplacado. La corrosión de los elementos metálicos presentes en las estructuras produce un aumento de volumen y por consiguiente la fisuración del revestimiento exterior, por el empuje del canto de forjado a la pieza de aplacado.

**Foto 38:** Pieza retirada con 2 tramos de canto de forjado de hormigón adherido a la pieza de aplacado.

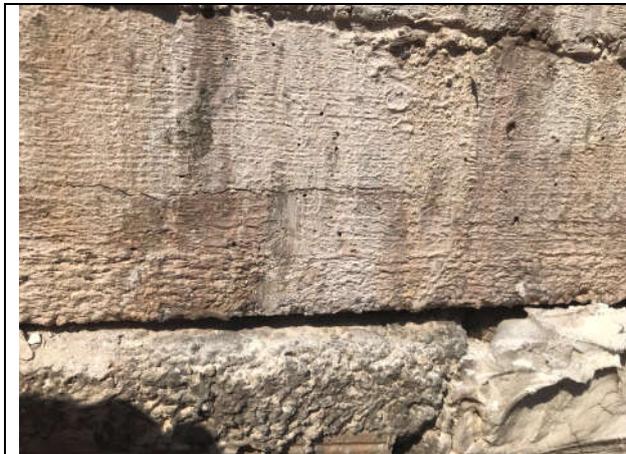
**Foto 43:** Fisura en canto de forjado

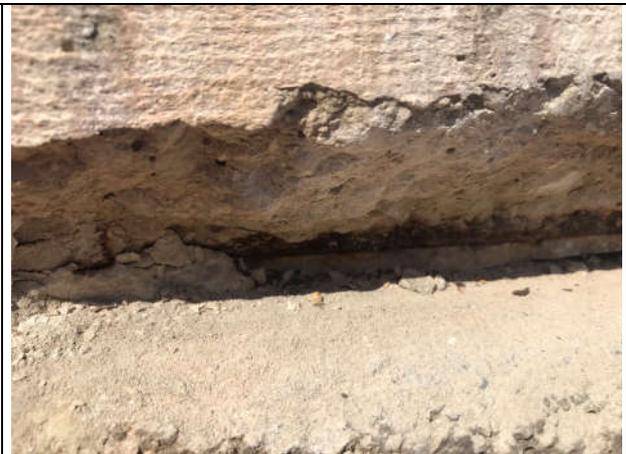
**Foto 44:** Fisura en canto de forjado

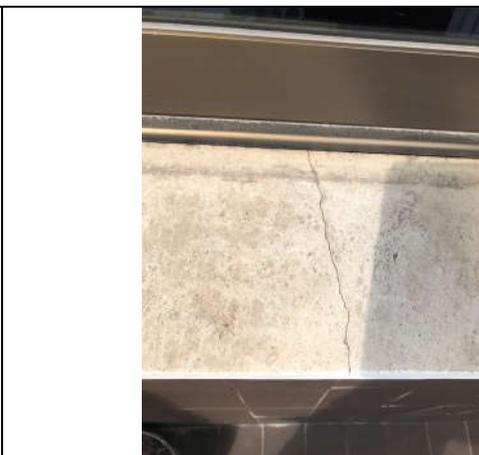
**Foto 46:** Fisura en pieza remate - ventana

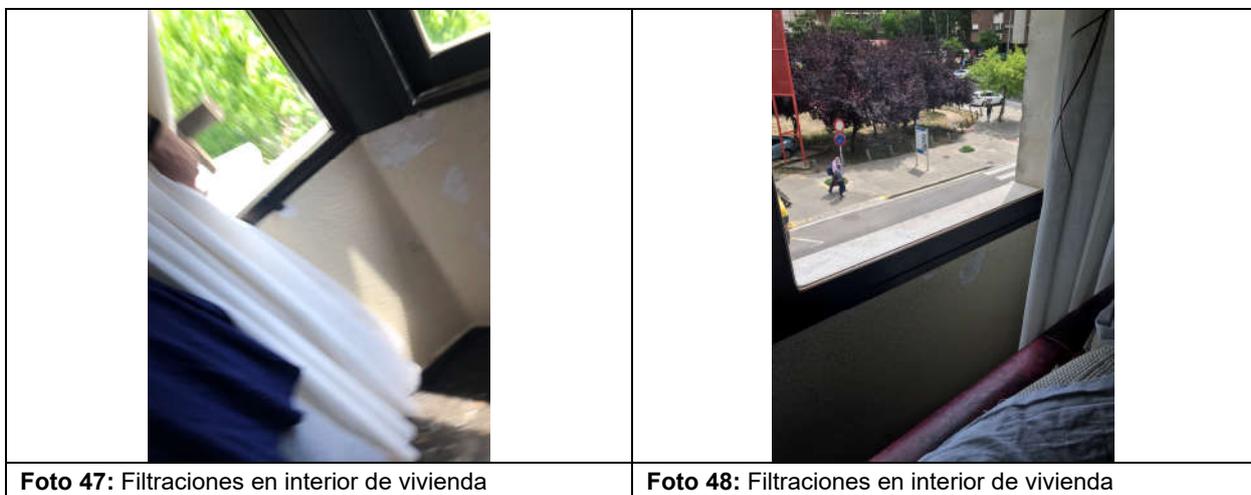
- La principal causa de las filtraciones de agua en el interior del edificio son **las fisuras recurrentes en el aplacado de fachada**. La fisuración del aplacado de fachada favorece la entrada de agua a través de las piezas hasta alcanzar la cara interior del cerramiento, produciendo en el interior de las viviendas manchas de humedad, desconchados de pintura y revestimiento.

- Hay que reseñar que el aplacado de fachada con juntas no garantiza la impermeabilización, causando filtraciones entre el aplacado y el cerramiento, que además no tiene ningún revestimiento que lo impermeabilice.
- En algunas viviendas se ha observado entrada de agua a través del perímetro de la carpintería, esto es debido a una **falta de mantenimiento del rejuntado de carpintería**. Se aprecia fallos en el rejuntado de la carpintería por desgaste del propio material y ausencia de mantenimiento, facilitando la entrada de agua hacia el interior.
- En cualquier caso las actuaciones planteadas no garantizan humedades por condensación, ya que no se realiza un aislamiento total del edificio, cambio de carpinterías de fachada ni mejoras en la ventilación de las viviendas.

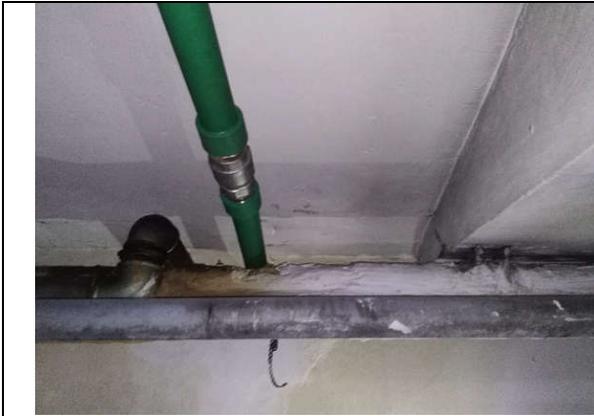
**Foto 57:** Instalaciones en zona afectada.
